CAPITAL NATURAL Y BIENESTAR SOCIAL DE LA COMUNIDAD YAQUI

ISBN: 978-607-609-204-0

1.8 Abastecimiento y calidad del agua superficial y subterránea

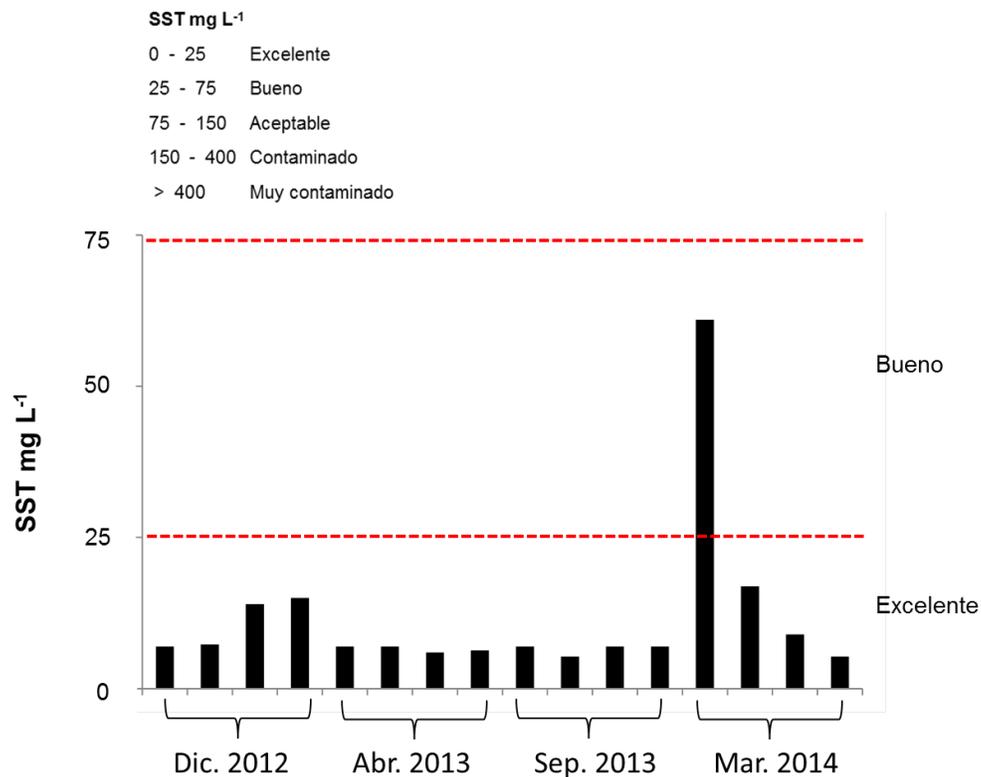
Figura 2. Comportamiento de los Sólidos Suspendidos Totales en muestreos realizados del 2012 al 2014 en la presa Álvaro Obregón (Base de datos del Proyecto Red Nacional de Monitoreo de la CONAGUA).

Con base en los SST y la DBO_5 el agua de la presa presenta de excelente a buena calidad (Figs. 2 y 3) con excepción de una muestra tomada en abril del 2013 que se encontró en el rango de aceptable para DBO_5 . Sin embargo, la DQO indicó condiciones de contaminación durante marzo del 2014 (Fig. 4). Sobre esto, considerando que la DBO_5 y el oxígeno disuelto en el agua indicaron buena calidad del agua el resto del año, se

Como indicadores de calidad de agua de estos mismos sitios, los SST (Fig. 2) estuvieron en el intervalo de excelente a bueno; el DBO₅ (Fig. 3) de bueno a aceptable, pero el DQO

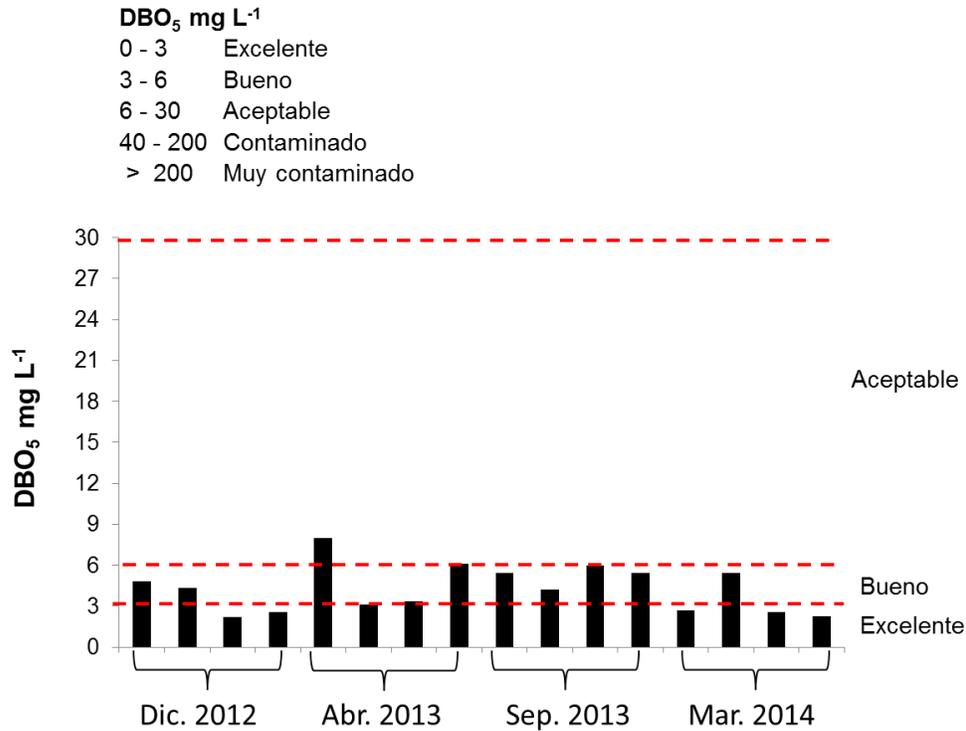
Figura 3. Comportamiento de la Demanda Bioquímica de Oxígeno de cinco días, en muestreos realizados del 2012 al 2014 en la presa Álvaro Obregón (Base de datos del Proyecto Red Nacional de Monitoreo de la CONAGUA).

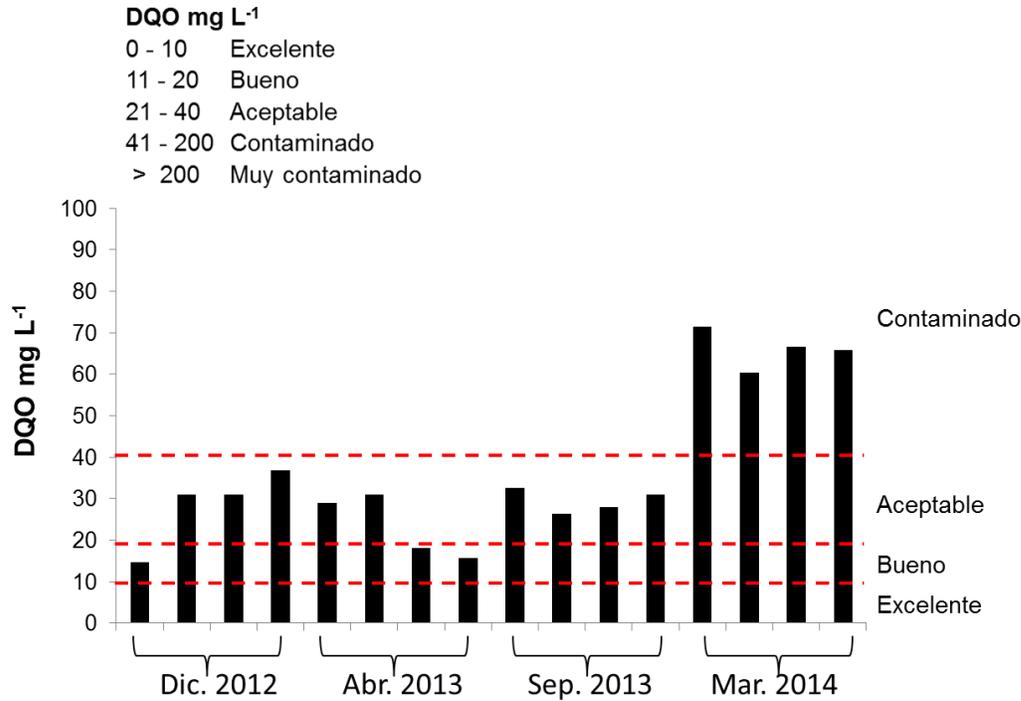
Figura 4. Comportamiento de la Demanda Química de Oxígeno en muestreos realizados del 2012 al 2014 en la presa Álvaro Obregón (Base de datos del Proyecto Red Nacional de Monitoreo de la CONAGUA).

concluyó que el incremento observado de la DQO en ese período, pudo estar asociado a un evento pulsátil y no a una condición prevaleciente.

aunque presentó gran parte del ciclo condiciones aceptables, durante el periodo de marzo resultó contaminado (Fig. 4). De estos resultados se concluyó que, dado el DBO₅ y el oxígeno disuelto en el agua indicaron buena calidad del agua todo el año, es probable que el incremento observado de la DQO estuviera asociado a un evento pulsátil más que a una condición prevaeciente.

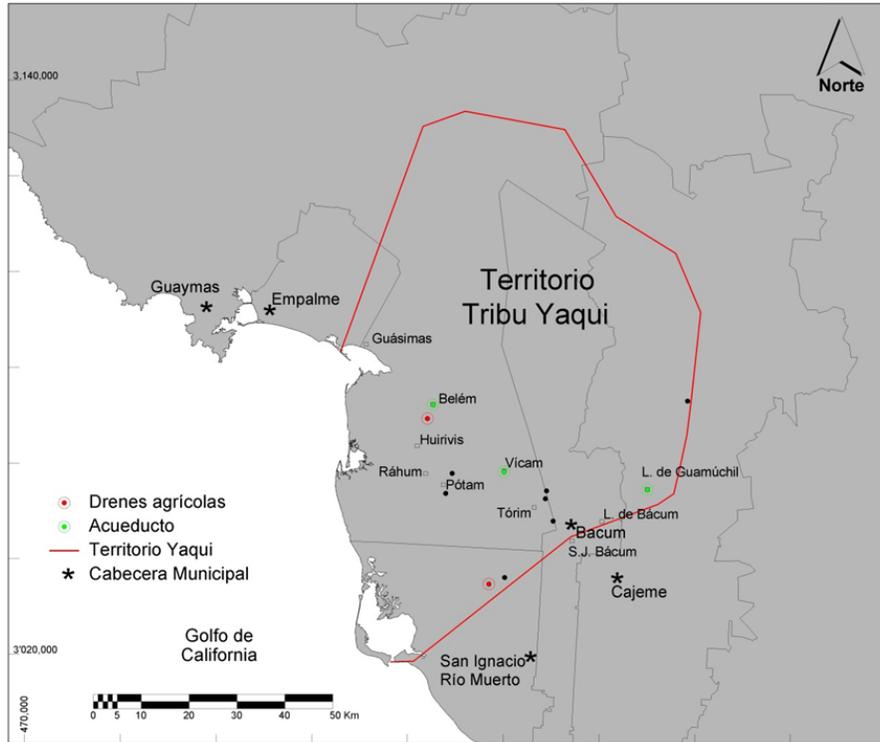
Figura 5. Síntesis del diagnóstico de la calidad del agua superficial en el territorio Yaqui.

El agua en tres sitios del acueducto Yaqui-Guaymas (Tabla 4), en términos de parámetros ambientales, físico-químicos, metales pesados y herbicidas estuvo dentro de los límites establecidos tanto por los Criterios Ecológicos para fuente de abastecimiento de agua potable potable, como por la NOM-127-SSA1-1994 para uso y consumo humano (Tabla 4). Sin embargo, con relación a los análisis microbiológicos, se observó la presencia de bacterias Coliformes Totales y Fecales (1.8 - 11 NMP 100mL⁻¹) así como de *E. coli*. Por lo tanto, no se cumple lo indicado por la NOM-127-SSA1-1994 que establece que estos microorganismos deben estar ausentes en el agua para uso y consumo humano (Fig. 5).

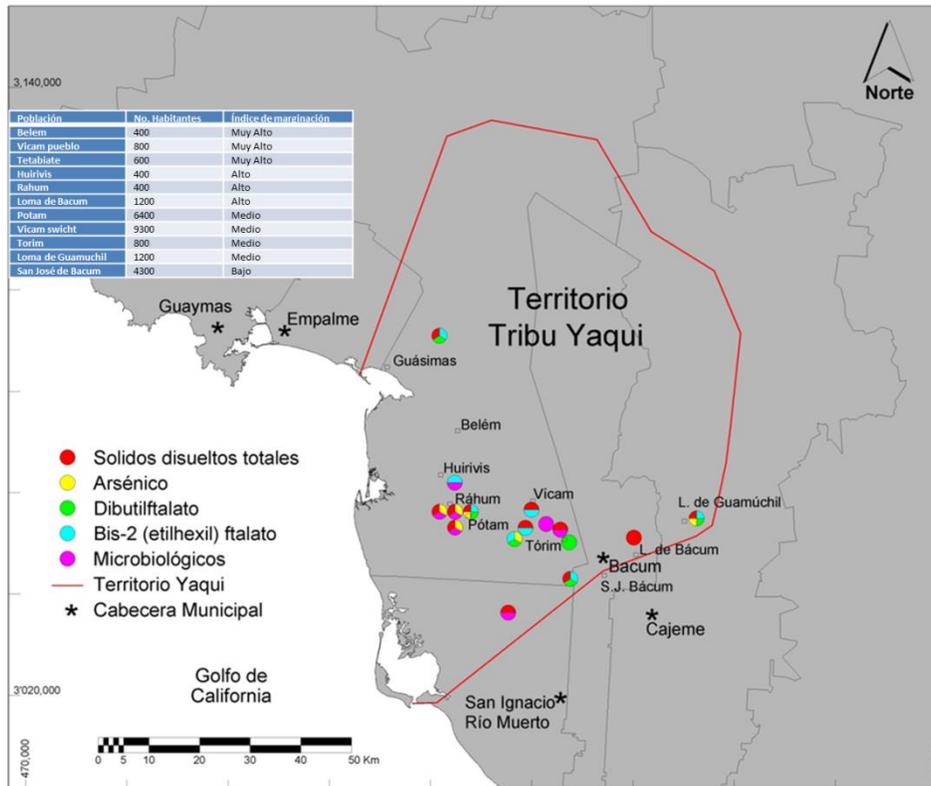
En síntesis, la Figura 6 muestra el mapa de riesgo de salud pública por uso de agua subterránea en el territorio Yaqui, de la cual se abastecen poblaciones con índices de marginación alto y muy alto (~15 %), medio (~ 68 %) y bajo (~17 %).

Figura 6. Distribución espacial de los problemas de calidad del agua subterránea en el Territorio Yaqui.
