## Diagnóstico y escenarios de peligro por inundación fluvial en Ciudad Insurgentes, Baja California Sur, México

### Diagnosis and potential dangers of river flooding in Ciudad Insurgentes, Baja California Sur, Mexico

Chávez López, S., & Avilés Canett, E. (2017). Diagnóstico y escenarios de peligro por inundación fluvial en Ciudad Insurgentes, Baja California Sur, México. *Investigación y Ciencia de la Universidad Autónoma de Aguascalientes*, 25(72), 62-74.

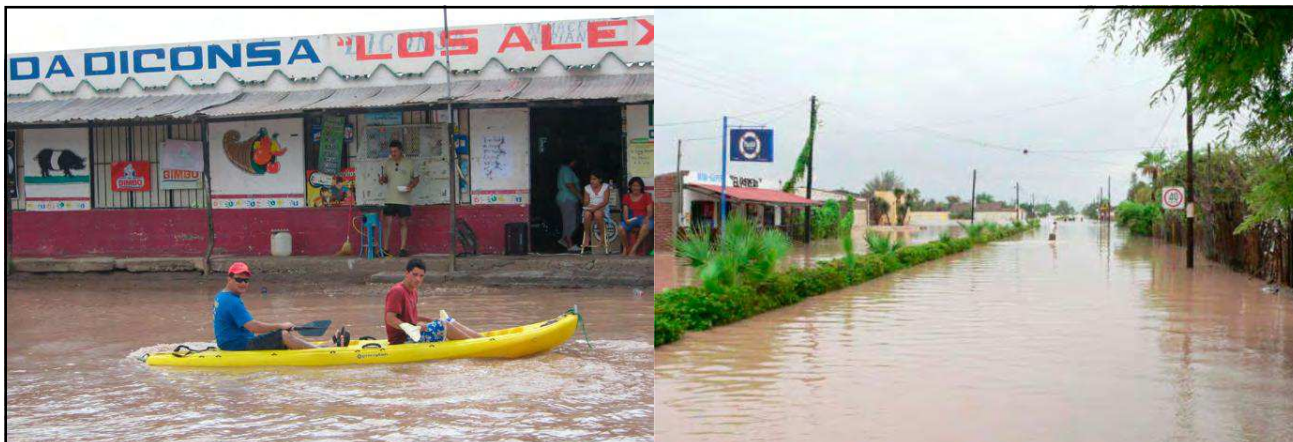
Figura 11. a) Inundación de Ciudad Insurgentes por lluvias intensas al paso del huracán Norbert en octubre de 2008. El espejo de agua que se observa posterior al paso del huracán es de entre 0.20 y 0.25 m; b) Bulevar Emiliano Zapata inhabilitado por la inundación provocada por el desbordamiento del arroyo Insurgentes debido a las lluvias intensas al paso del huracán Jimena en septiembre de 2009. El espejo de agua que se observa posterior al paso del huracán es de entre 0.40 y 0.50 m. Fotografías proporcionadas por Rubén González González.

La lluvia esperada para un periodo de retorno de 2 años es de 40 mm/24h (tabla 2), con lo cual se genera un caudal de 16.5 m<sup>3</sup>/s y un área inundable total de 1.28 km<sup>2</sup>, con un tirante de agua de 0.90 m, en la zona de la sección 3072 (tabla 3, figura 9), por lo que no supera la altura del cauce del arroyo (figura 10 [a]) y la corriente generada fluye sin desbordar el cauce; sin embargo, en aguas abajo donde el canal del arroyo se amplía actualmente se encuentran construcciones invadiendo el valle aluvial, situación que se destaca en el polígono de color rojo de la figura 6, por lo que aun con un tirante de agua reducido dicha situación para los habitantes de esa zona ya representa un problema de inundación. Con lluvias de 83 mm, esperadas para un periodo de retorno de 5 años, el área total inundable aumenta a 1.41 km<sup>2</sup>, así como el tirante de agua a 1.25 m (figura 10 [b]), por lo que su valle aluvial es desbordado con un espejo de agua de 0.25 m, lo que afecta al poblado; tal como ocurrió en la inundación del año 2008 durante las lluvias ocasionadas por el huracán Norbert (figura 11 [a]).

De igual manera y siguiendo la metodología del CENAPRED (CENAPRED, 2013; Ramos Radilla, 2006; Salas Salinas, 2011) se emplea para validar el modelaje la información colectada en campo, con habitantes de Ciudad Insurgentes, quienes proporcionaron evidencias fotográficas como las que se muestran en la figura 11 (a) para el huracán Norbert en 2008 y figura 11 (b), para el huracán Jimena en 2009, cuya inundación fue generada por un espejo de agua de 0.25 m y 0.45 m, equivalentes al modelaje para periodos de retorno de 5 y 10 años, respectivamente (figura 10 [b] y [c]). Es posible asumir que el modelaje efectuado brinda una buena aproximación de los posibles escenarios de inundación esperados, según la estimación de los periodos de retorno para lluvias intensas.
